仪表板系统装配图/翼3  
/20款/取消抽屈  
BZ15221160017  
图样标记 质量 比例  
b 1:10  
共 1 张 第 1 张  
陕西汽车集团股份有限公司

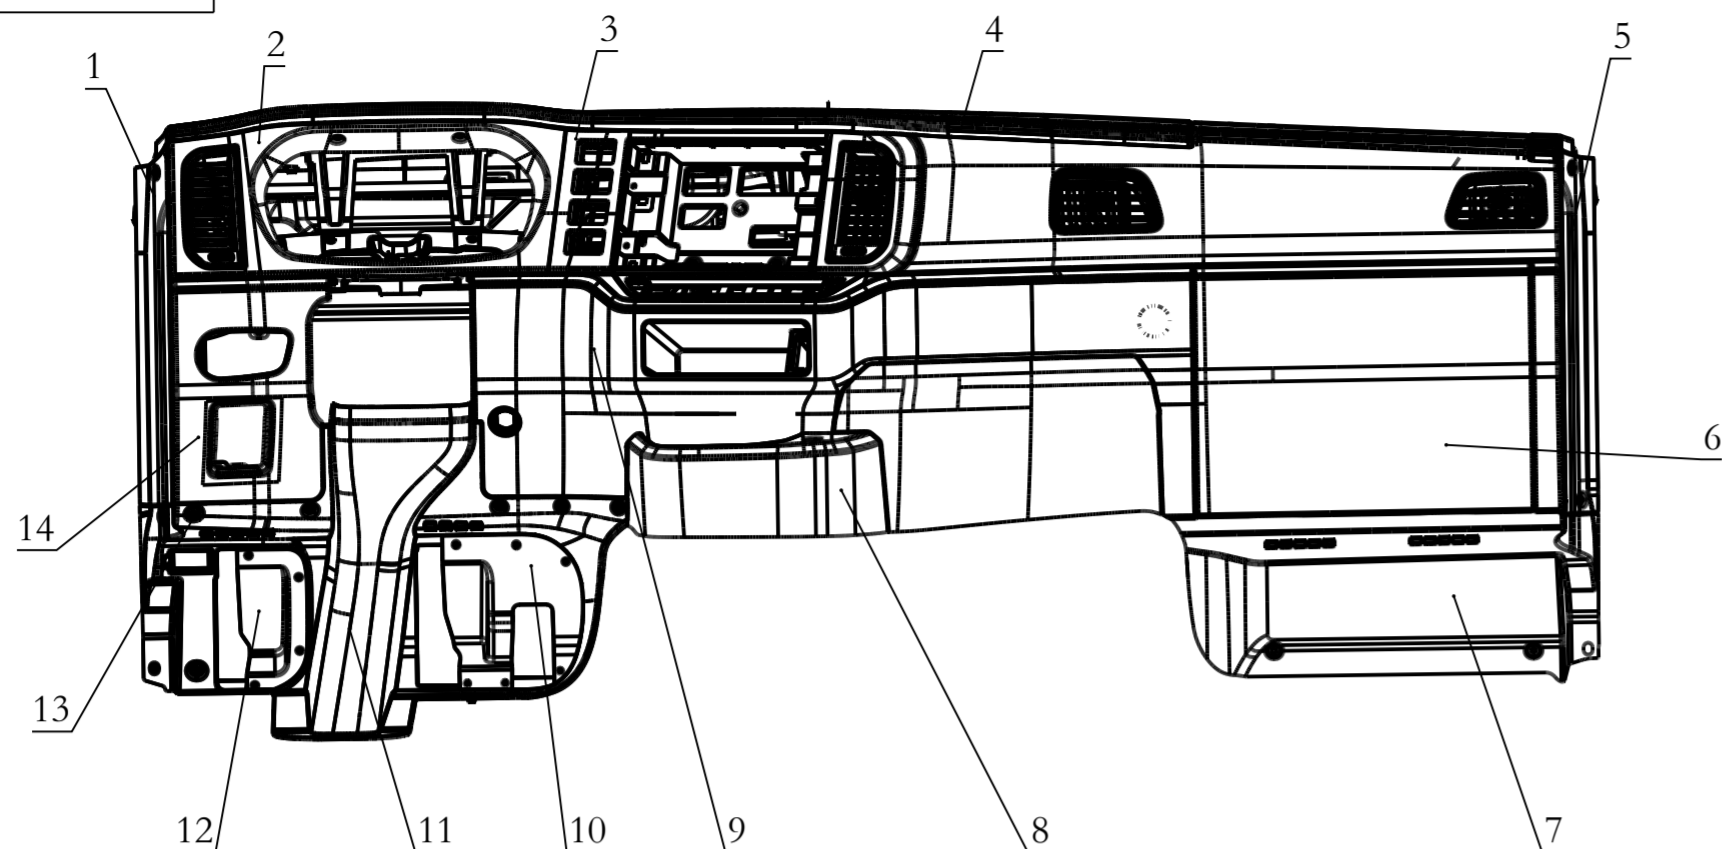
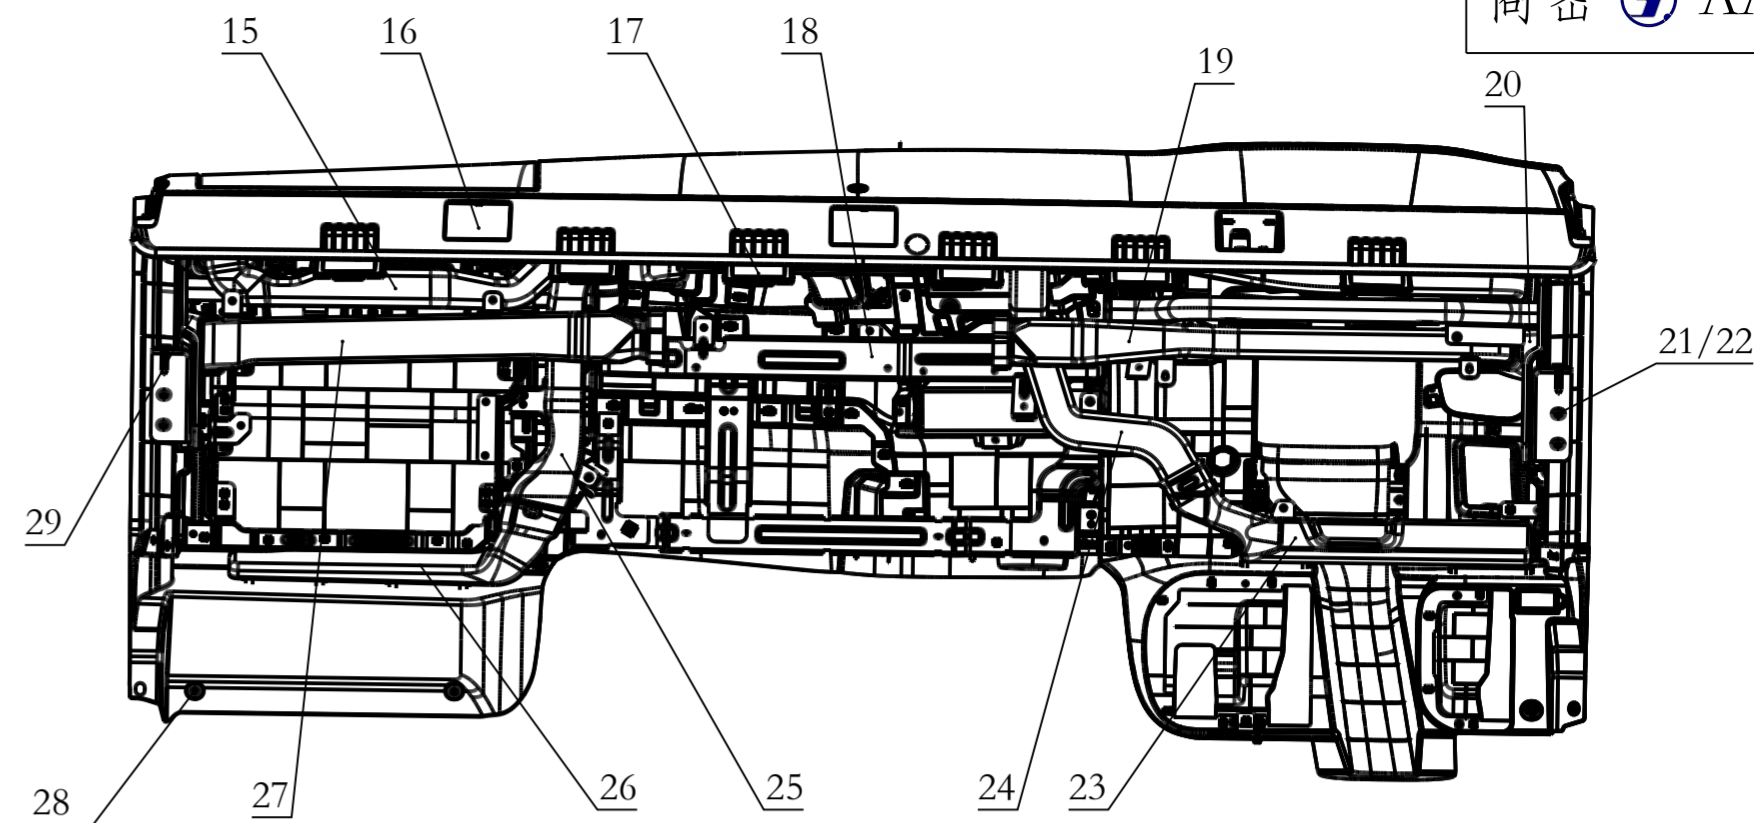
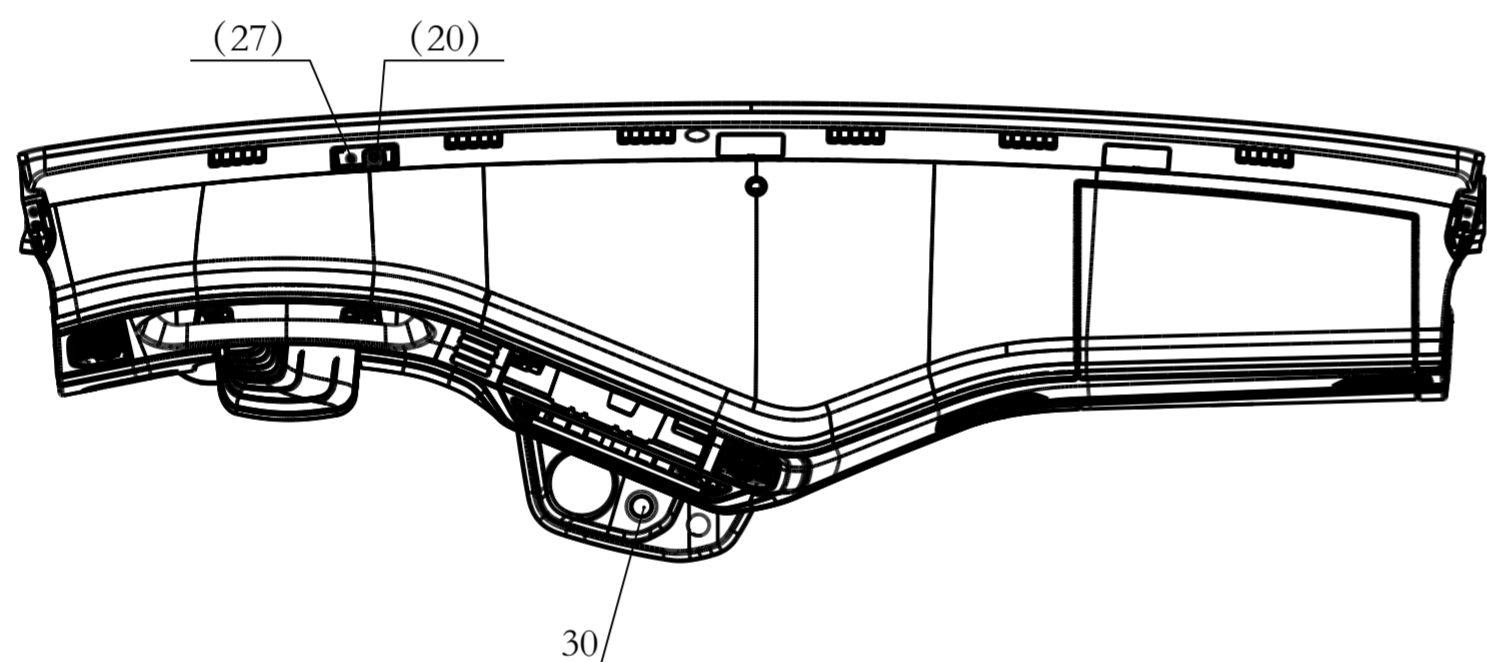
1. 零部件表面无划伤、缺料、缩痕等现象；
2. 零部件装配后间隙面差满足翼3仪表板间隙面差定义的要求；
3. 各零部件装配紧固无任何松动现象，拧紧力矩标准按照Q/SQCV500402《商用车紧固件扭紧力矩规范》执行。
